鹿児島県におけるシカ被害防除資材の検討

An examination of the material for control of damage by sika deer in Kagoshima Prefecture. Hirokazu SUMIYOSHI and Hidenobu TAZITHU* (Division of Forest Protection, Kagoshima Prefectural Forest Experiment Station, Kagoshima 899-5302, Japan). *Bulletin of the Kagoshima Prefectural Forest Experiment Station* 7:23-29 (2002)

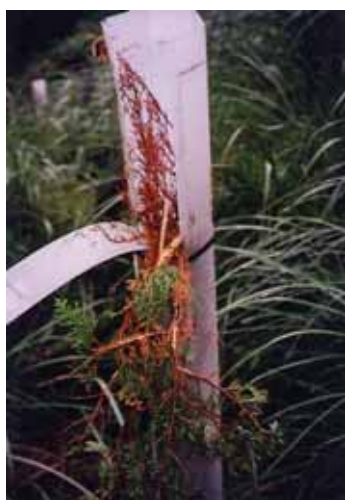
ヘキサチューブの被害木発生率は平坦地である霧島試験地で14%であったのに対し、傾斜地である出水試験地、東郷試験地では資材高を越えた部位を採食され、被害木本数率は93%と97%であった。また、発生した資材破損のほとんどはシカが資材高を越えた部位を引きずり下ろす採食行動によるものと思われる、この行動による梢の折損も見受けられた(写真-3)。このほか資材内の雑草繁茂による被圧が原因と思われる枯損は3試験地合計で38%発生した。

写真 - 3 ヘキサチューブ
採食行動による破損

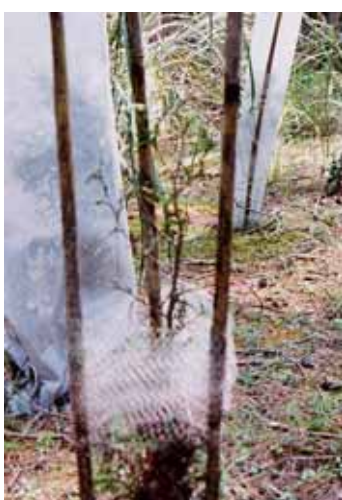
玉葱ネット及びパークガードでは、網目から出たほとんどの新葉が採食されたほか、資材のずり上げ、ずり下げ及び資材つなぎ目からの引っ張り出しによる壊滅的な採食被害もみられ(写真-4,5)、3試験地合計の被害木本数率は玉葱ネットが99%、パークガードが88%と防除効果は認められなかった。また、玉葱ネットは紫外線劣化により強度は著しく弱くなっており破損も目立った。

写真 - 4 玉葱ネット
ずり下げによる採食被害

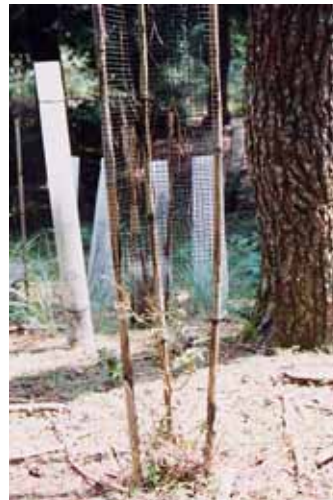
写真 - 5 バークガード
ずり上げによる採食被害

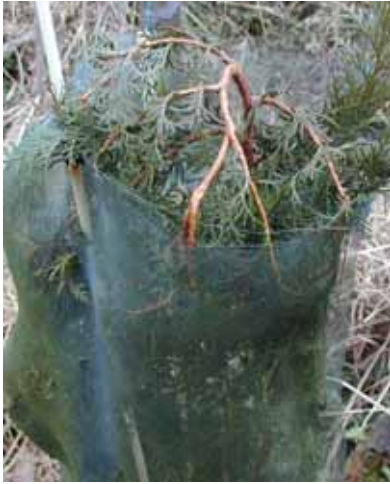
ラクトロンネットは傾斜地である出水試験地、東郷試験地では資材上部から口を差し込み採食され、被害木本数率は74%と45%であった。また、新芽がネット網目に引っ掛かることによって発生するネット内での樹形変形が全生存木の31%発生した(写真-6)。なお、本資材の支柱には柔軟なFRPボールを使用しており、強風時に資材が傾いても元の形状を保つため、倒伏による資材の支障率は少なかった。

写真 - 6 ラクトロンネット
資材内樹形異常

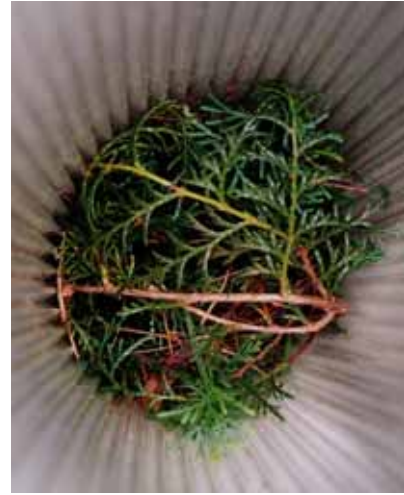
ダンボールチューブ700はチューブ内の凹凸に頂芽が引っ掛かり、チューブ内で樹形が変形するものが3試験地合計で31%発生した(写真-7)。また、ダンボールチューブ400と同様に風により倒伏しやすく、風衝地である東郷試験地では56%が倒伏した。

写真 - 7 ダンボ-ルーフ 700
資材内樹形異常

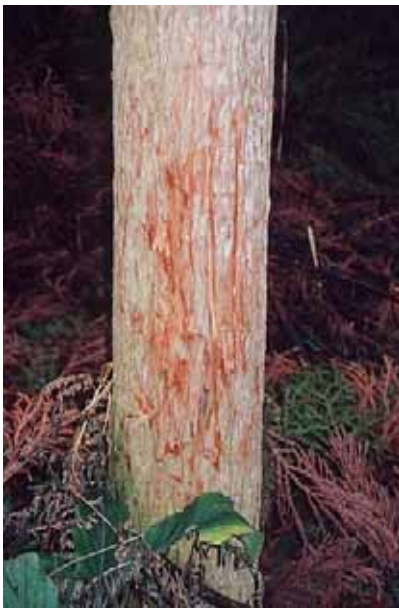
各資材を設置した全ての供試木に被害はなく、資材の破損もなかった。なお、無処理木の被害率は1.5~6.0%/年であった(写真-8)。

写真 - 8 角擦り被害状況

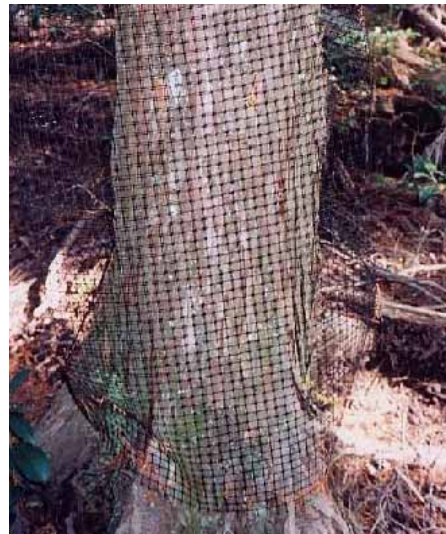
バークガードは紫外線による材質劣化の進行状態は最も少ないと思われたほか、材料が黒いネット状であることから10m程度離れて見ると設置していることが分からないため、自然公園等での使用に当たっても景観も損ねない防除資材である(写真-9)。

写真 - 9 バークガード設置状況
