鹿児島県におけるシカ被害防除資材の検討

An examination of the material for control of damage by sika deer in Kagoshima Prefecture. Hirokazu SUMIYOSHI and Hidenobu TAZITHU* (Division of Forest Protection, Kagoshima Prefectural Forest Experiment Station, Kagoshima 899-5302, Japan). *Bulletin of the Kagoshima Prefectural Forest Experiment Station* 7:23-29 (2002)

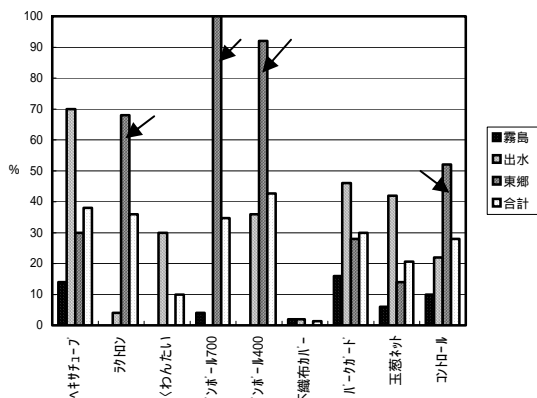
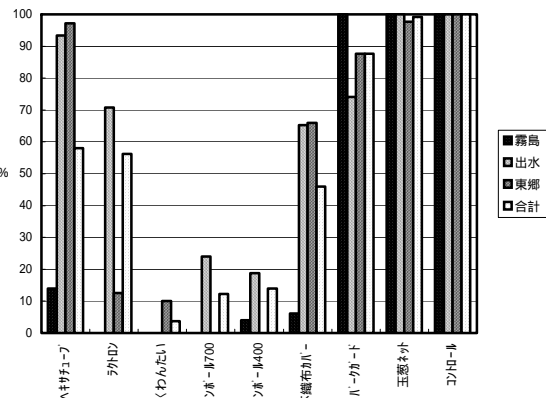
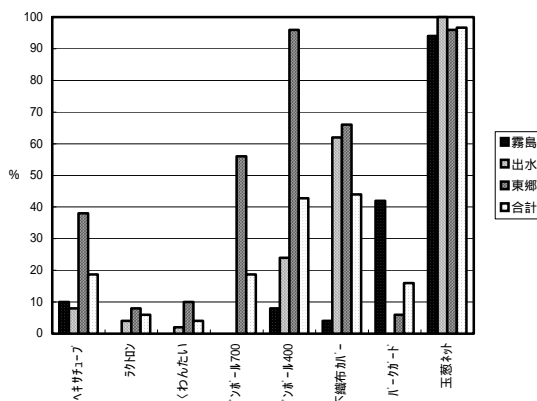
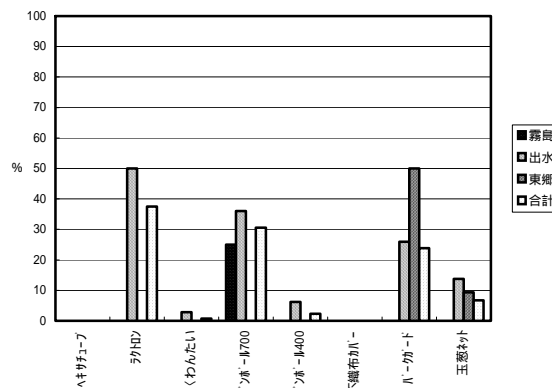
図 - 2 採食被害防除資材調査結果

ヘキサチューブの被害木発生率は平坦地である霧島試験地で14%であったのに対し、傾斜地である出水試験地、東郷試験地では資材高を越えた部位を採食され、被害木本数率は93%と97%であった。また、発生した資材破損のほとんどはシカが資材高を越えた部位を引きずり下ろす採食行動によるものと思われる、この行動による梢の折損も見受けられた(写真-3)。このほか資材内の雑草繁茂による被圧が原因と思われる枯損は3試験地合計で38%発生した。

玉葱ネット及びパークガードでは、網目から出たほとんどの新葉が採食されたほか、資材のずり上げ、ずり下げ及び資材つなぎ目からの引っ張り出しによる壊滅的な採食被害もみられ(写真-4,5)、3試験地合計の被害木本数率は玉葱ネットが99%、パークガードが88%と防除効果は認められなかった。また、玉葱ネットは紫外線劣化により強度は著しく弱くなっており破損も目立った。

化による破損が著しく、破損箇所から採食され、被害木本数率はそれぞれ65%と66%であった。時間の経過とともにさらに材質劣化による破損資材の増えることが想定され、防除効果はさらに低下するものと考えられた。霧島試験地ではこうした破損は少なかったが、これは当該試験地が複層林であり、日射量が少ないため材質劣化が進まなかったことによるものと思われる。なお、この資材は現在生産されておらず、下記の新素材ワリフを使ったものに改良されて商品名「くわんたい」として販売されている。

くわんたいは3試験地ともに被害木本数率、資材破損率、樹形異常発生率は低かった。しかし、これは資材設置が最も新しく設置してから約1年と短いことから、耐久性は現段階では判断できなかった。また、供試木のほとんどが資材高に達していないこともあり、供試木が資材高を越えない期間はシカの採食対象とならずに被害防除効果が認められるものの、今後供試木が資材高を越えると採食対象木となることが考えられ、今後の継続調査による再評価が必要である。

注) 矢印は植栽時の活着不良により枯損率が高くなったもの
